# Zustandsbericht / Minderwertgutachten

Planinso GmbH, Wallstr. 33 a, 23560 Lübeck  
23.06.2026

| Hersteller | MERCEDES-BENZ | Typ / Verkaufsbez. | GLC-Coupe 300 d 4Matic<br>9G-TRONIC AMG Line |

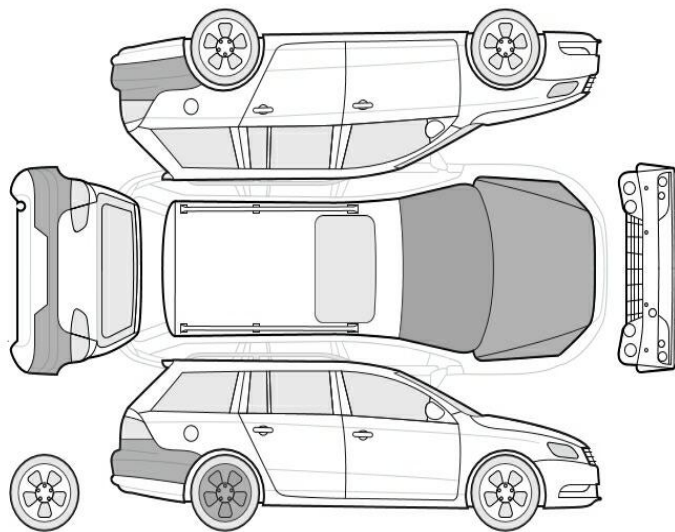
### Nicht akzeptierter Zustand / Ausstehende Reparaturen

1. Felge hinten rechts, verschrammt, smart repair (Bild 14)
2. Stoßfänger hinten Lackierung, zerkratzt, lackieren mit Lackaufbau (Bild 15)
